Pluskeuring NHG

tussenwoning

DIT IS EEN VOORBEELD OBJECT
naam en adresgegevens zijn niet zichtbaar i.v.m. privacy

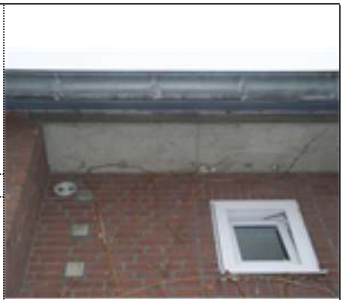
<p>Gevelconstructie metselwerk</p> <p>Geen gebreken geconstateerd</p> <p>Urgentie: 5 n.v.t.</p> <hr/> <p>Algemeen: Scheuren in metselwerk hebben tal van oorzaken, van fundering tot foute dakconstructie, van temperatuurverschillen tot en met een gewijzigd gebruik van het gebouw. Controle van gesloten geveldelen (metselwerk) vindt plaats ter beoordeling van de fundering (m.n. scheuren), vochtproblemen (optrekkend vocht, doorslag) of uitvoeringsproblemen (dilatatie, onjuiste detaillering). Bij massief (steens) metselwerk bestaat de kans op vochtdoorslag. Pas echter op met impregneermiddelen; Indien niet correct aangebracht kan dit leiden tot schade aan het metselwerk.</p>

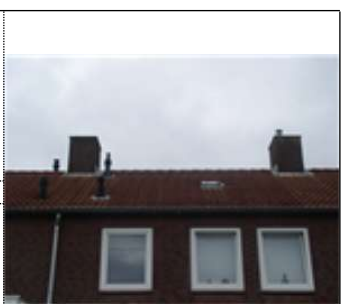
<p>Gevelafwerking voegwerk platvol</p> <p>geen gebreken geconstateerd</p> <p>Urgentie: 5 n.v.t.</p> <hr/> <p>2010</p> <p>voegwerk gevels in goede staat omdat deze recent zijn gerenoveerd. Wat opvallend is, is dat er in alle gevels geen open stootvoegen t.b.v. spouwventilatie zitten. Indien zich geen vochtproblemen in de binnenwanden voordoen, is dit geen probleem, echter wel een aandachtspunt. Een goed functionerende luchtspouw zorgt voor de afvoer van vocht uit de spouw en voorkomt doorslaand vocht naar binnen. De spouw beluchten: zorg voor open stootvoegen (liever stootvoegroesters), h.o.h. 1500 mm, onder en boven in het gevelvlak en boven onderbrekingen in de gevel (kozijnen). Voegwerk wordt beoordeeld op staat van verwerking, ontbrekende delen en verzanding. Uitgesleten voegwerk kan plaatselijk gerepareerd worden, hierbij bestaat echter de kans op kleurverschil.</p>

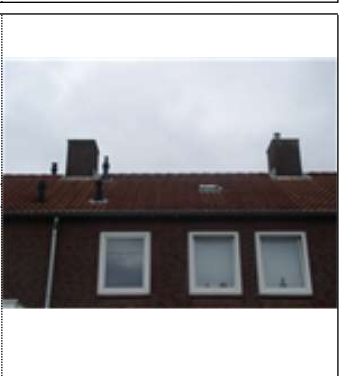
<p>Hang en sluitwerk buitendeuren en ramen (PKM)</p> <p>Geen gebreken geconstateerd</p> <p>Urgentie: 5 n.v.t.</p>	
<p style="text-align: right;">Hvh 1,00 pst</p> <p>Er wordt binnen de keuring niet beoordeeld of het aanwezige hang- en sluitwerk aan de huidige normen m.b.t. inbraakwerendheid voldoen.</p>	
<p>Kozijn buiten kunststof</p> <p>Geen gebreken</p> <p>Urgentie: 5 n.v.t.</p> <p style="text-align: right;">2010 Hvh 1,00 pst</p> <p>kozijnen zijn recent gerenoveerd en verkeren nog in een goede staat. Alle raamkozijnen zijn uitgevoerd in kunststof. Alle deurkozijnen zijn uitgevoerd in hardhout.</p>

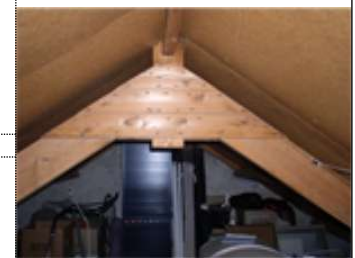
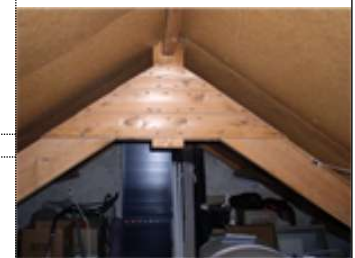
<p>Dakconstructie totaal</p> <p>Geen gebreken geconstateerd</p> <p>Urgentie: 5 n.v.t.</p>

<p>2010</p> <p>De houten dakconstructie verkeerd in goede staat.</p> <p>In de dakconstructie van oudere woningen is het niet ongebruikelijk sporen van houtboorders (houtworm) aan te treffen, wat zelden leidt tot ingrijpend herstel. Bij constatering van actieve insecten (zichtbaar door aanwezigheid van vers boormeel), adviseren wij een specialist te raadplegen om deze insecten te bestrijden.</p>

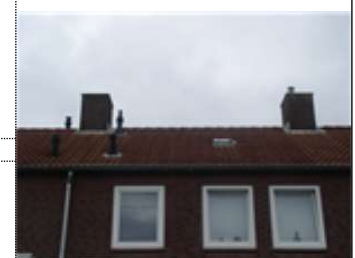
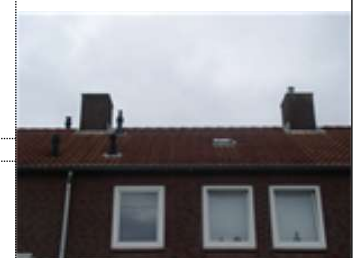
<p>Dakpan beton</p> <p>geen gebreken geconstateerd</p> <p>Urgentie: 5 n.v.t.</p>

<p>2010</p> <p>Hvh 1,00 pst</p> <p>sneldek betonpan rood dakpannen zijn 20 jaar geleden vervangen Enige algengroei/verwering zichtbaar</p> <p>Algemeen: Dakbedekking wordt beoordeeld op de staat van onderhoud (leeftijd, craquele, verwering en begroeiing). De levensduur bedraagt gemiddeld 40 tot 60 jaar. Bij vervanging dient rekening gehouden te worden met nieuwe daktengels, panlatten en het plaatselijk repareren van het dakbeschoot. Vochtdoorslag bij pannen kan, bij voldoende ventilatie, geen kwaad</p>

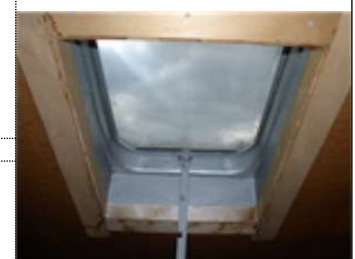
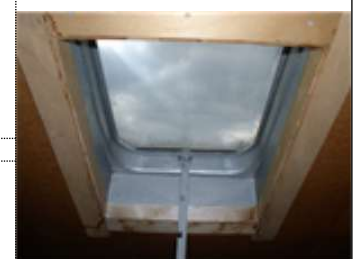
<p>Dakraam staal</p> <p>zolder achterzijde</p> <p>geen gebreken geconstateerd</p> <p>Urgentie: 5 n.v.t.</p>

<p>2010</p> <p>Dakramen en lichtkoepels worden beoordeeld op randdetailering, functioneren van het glas en eventuele lekkages.</p>

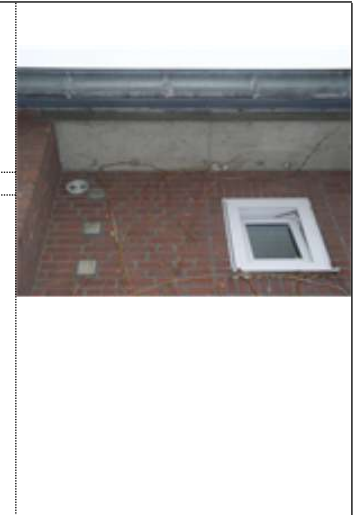
<p>Gootconstructie goot + beugels zink</p> <p>geen gebreken geconstateerd</p> <p>Urgentie: 5 n.v.t.</p>

<p style="text-align: center;">2010</p> <p>Zinken mastgoot is in goede staat.</p> <p>Algemeen: Goten worden beoordeeld op afschrijving, verkleuring, afwerking (ontimmering) en functioneren (doorbuiging, breuk, lekkages). Zinken goten hebben een levensduur van 20 tot 25 jaar. Indien niet correct aangebracht kunnen soldeernaden gaan scheuren. Oud zink kan moeilijk opnieuw gesoldeerd worden. Lood dient te zijn aangebracht in lengtes van maximaal 1 meter. Bij langere stukken bestaat, ten gevolge van uitzetting van het materiaal, de kans op scheurvorming.</p>
